学校に設置している遊具の安全確保について（通知）

学校に設置している遊具の安全確保について

都市公園における安全確保について

【事故の概要】

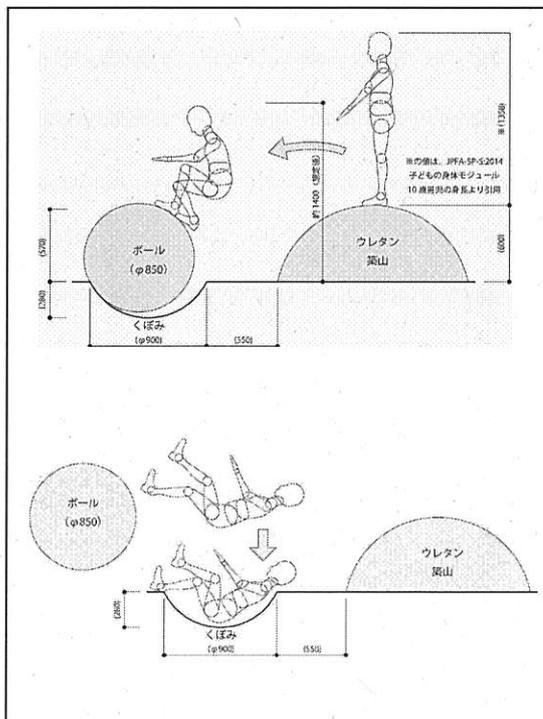
- 状 況
- ・当該遊具は、ボールを押して転がす、ボールに体を預けて揺られる、バランスを取ってボールに乗るなどを主な遊び方として想定しているもの。
 - ・本事故は、10歳男児が複合遊具のボールを床面の窪みに落とし込んだ状態で、周囲のウレタン築山から飛び乗ってジャンプするという遊び方をしていた中で起きたものであり、ボールに飛び乗った際にボールからの落下により、後頭部を窪みの縁に強打し、後頭部骨折及び脳挫傷の怪我を負ったものです。
 - ・設計段階で事故に及ぶ遊び方を想定できなかったことで築山の配置が適切でなかったこと、落下時の衝撃を緩和するための窪みの縁のゴムチップ舗装厚さ（10mm）が不十分であったことが事故の原因として考えられています。
 - ・事故発生後、公園管理者において当該遊具の立入禁止措置を実施。①ボールへの立ち乗りなどの危険な行為を禁止する注意サイン（看板）の設置、②窪みをゴムチップで埋める改修、③床面全体のゴムチップ舗装を40mm追加し50mmの厚さへの改修を行うこととしています。

事故状況（証言等から想定）

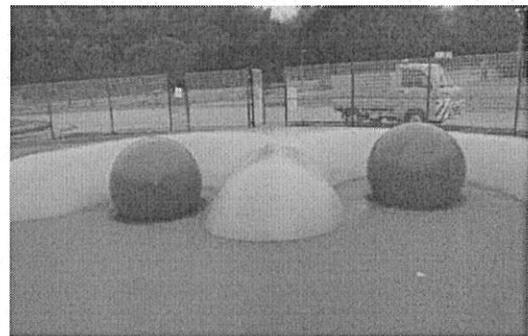
ボール（φ850）設置時の状況

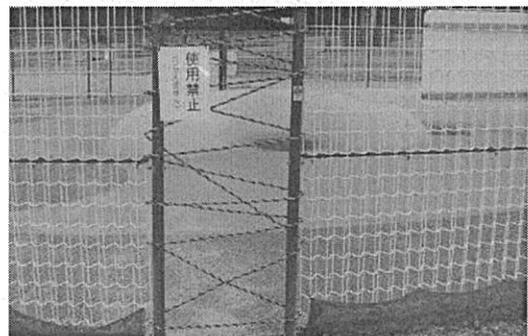
立入禁止措置状況
