学校に設置している遊具の安全確保について（通知）

学校に設置している遊具の安全確保について

公園施設の安全管理の強化について

【事故の概要】

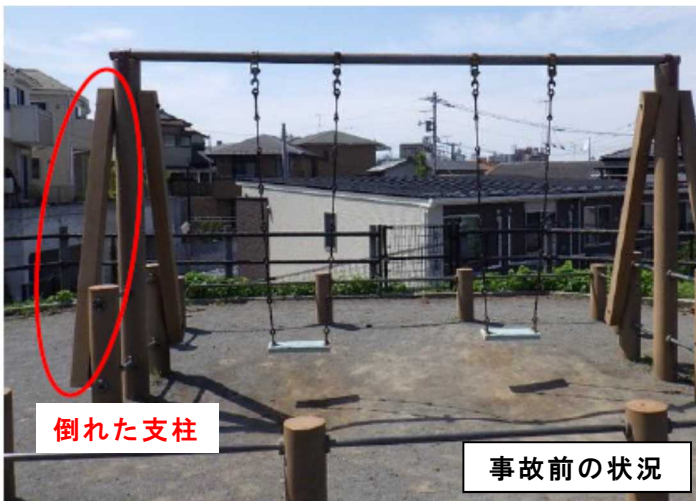
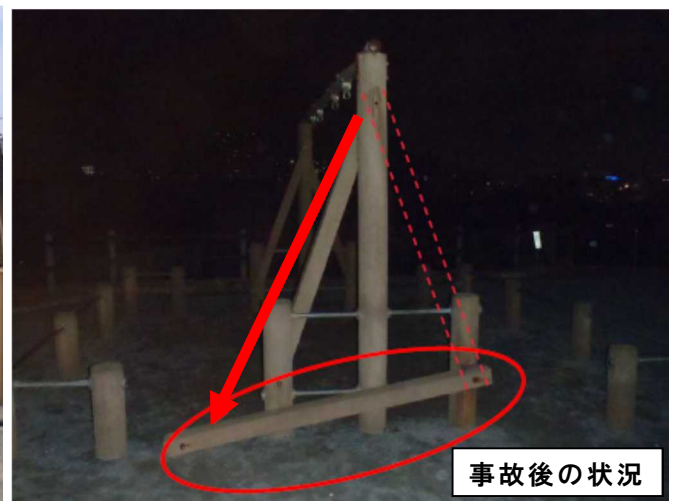
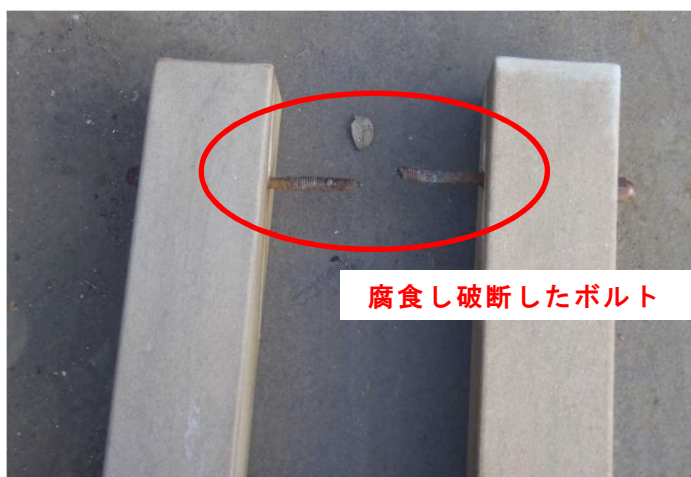
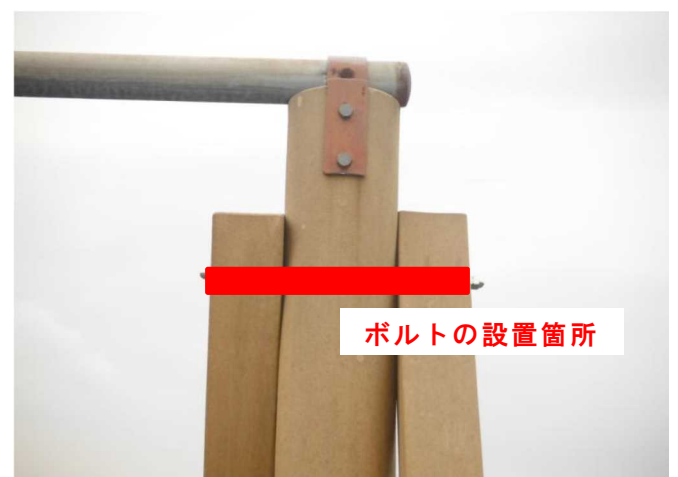
■ 事故関連写真

なお、支柱を接合しているボルトは支柱内で腐食し、破断していた。定期点検時、ボルトの腐食を確認したが、不可視部分は確認しておらず、異常と判断していなかった。

- 発生日時 平成 29 年 11 月 27 日（月）
- 発生場所 人口約 60 万人の都市
- 発生公園 街区公園
- 状況
 - ・ 12 歳男児がぶらんこで遊んでいたところ、倒れてきた支柱により薬指骨折、中指擦傷を負う事故が発生した。
 - ・ 支柱を接合しているボルトは支柱内で腐食し、破断していた。
 - ・ 平成 29 年 6 月の定期点検時、ボルトの腐食を確認したが、不可視部分は確認しておらず、異常と判断していなかった。
 - ・ 事故発生後、応急措置としてぶらんこを撤去し、立ち入り禁止とした。
 - ・ ぶらんこは平成 3 年 3 月に設置。支柱の素材は人工木材。

都市公園の安全管理にあたっては、平成26年6月に指針の改訂を行い、公園管理者に通知したところである。貴職におかれては、指針の内容を踏まえ、日常点検等の確実な実施を図るとともに、類似施設の設置状況等を確認するなど、安全対策に万全を期し、類似事故の再発防止に努められたい。
