「乾電池が破裂した防犯ブザー」に関する対応について（通知）

乾電池が破裂した防犯ブザー

安全防犯ブザー（SE-1805K）の電池破裂に関するお知らせ

3. 当該品の概要及び調査

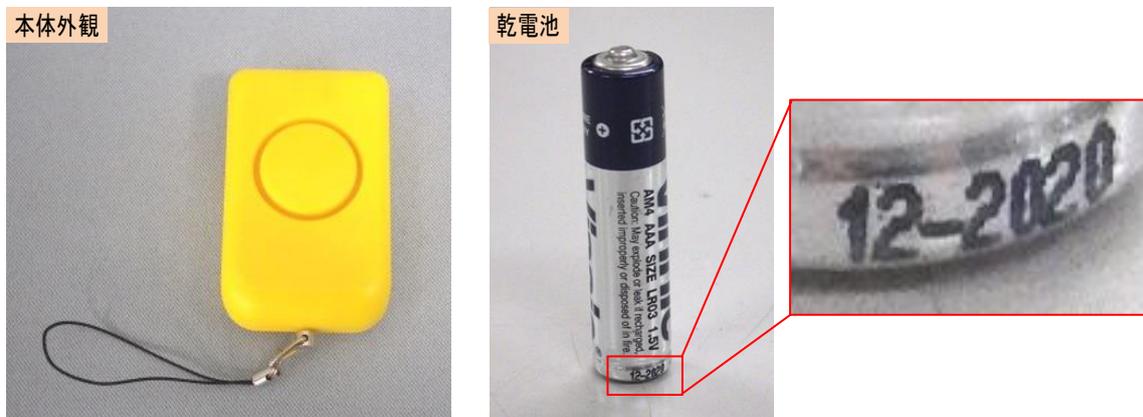
写真. 当該品の外観

製品名／品番	安全防犯ブザー（生活防水）/SE-1805K
販売元	株式会社西文館
本体サイズ	75×53×35mm
同梱乾電池	単4形アルカリ乾電池2本

該当する防犯ブザー（写真、表）をお持ちの方は、当該乾電池の使用を控え、今後の対応方法について、販売元にお問い合わせください。

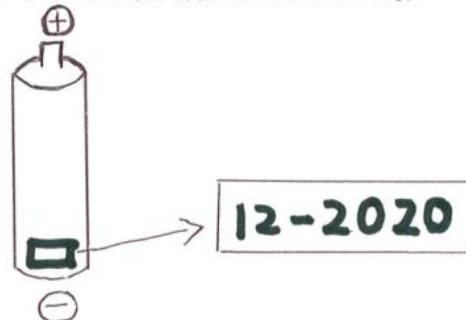
破裂が確認された電池ロット番号:12-2020（ほかの電池ロットでは破裂が確認されておりません。）

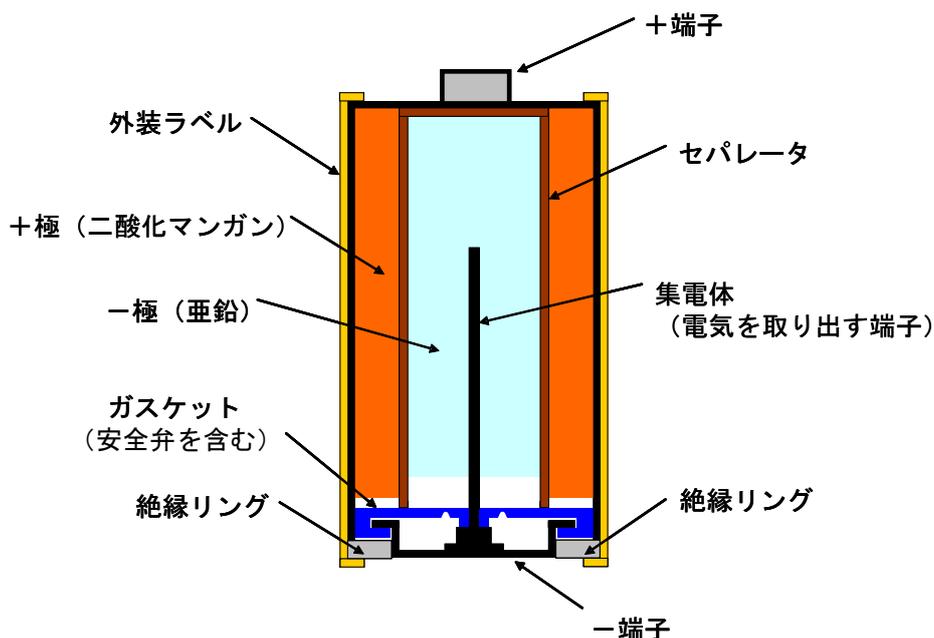
図. アルカリ乾電池の一般的な内部構造

一般的なアルカリ乾電池は正極（+極）に二酸化マンガ、負極（-極）に亜鉛が用いられ、電解液としてアルカリ性の水酸化カリウムが使用されています。また、乾電池内部の正極側と負極側はセパレータで分離されており、外装の+端子と-端子は絶縁リングやガスケット（パッキング）などによって絶縁されています。乾電池は短絡による急激な化学反応や過放電などによってガスが発生し、電池内部の圧力が上昇する場合があります。一定の圧力を超えるとガスケット部に設けられた安全弁が破れてガスを放出することにより電池が破裂するのを防いでいます。

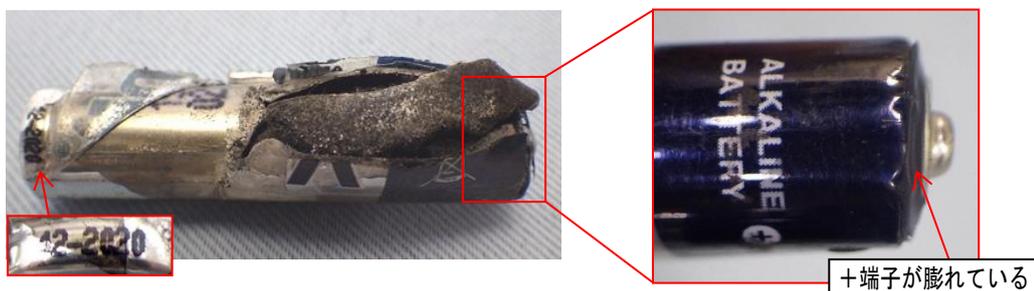
写真1. 破裂した乾電池

テスト依頼された3件の事例とも、装填されていた2本の単4形のアルカリ乾電池のうち1本が破裂していました。破裂した乾電池にはいずれも外装ラベルに「12-2020」の表示がみられました。これらは金属製の外殻が破損して内容物がとび出していたほか、+端子が膨らんでいたことから(写真1)、ガスの発生により内部の圧力が上昇していたものと考えられました。

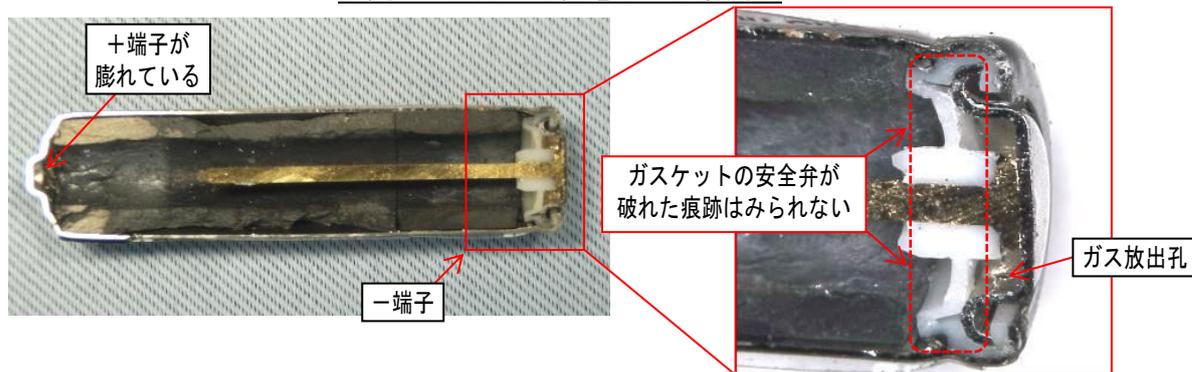
写真2. 破裂した乾電池の分解調査

次に破裂した当該品のうち、2事例(いずれも東京都内で発生したもの)について乾電池を切断し内部の様子を観察したところ、+端子を構成する金属端子にはガス放出孔が設けられていましたが、ガスケットの安全弁が破れた痕跡はみられませんでした(写真2)。

以上のことから、これらの乾電池は、電池の消耗に伴い発生したガスによって内圧が上昇し、破裂を防ぐためのガスケットの安全弁が適切に機能しなかったため、電池缶が内圧に耐えきれずに破裂したものと考えられました。

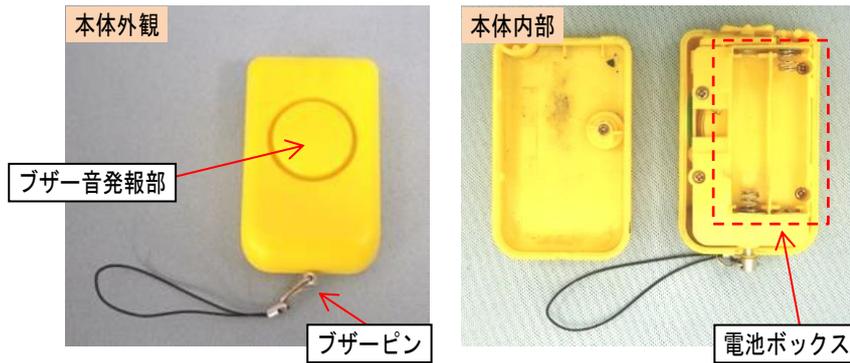
写真3. 当該品の防犯ブザーの外観及び電池ボックス周辺の様子

テスト依頼された当該品3検体について、防犯ブザー本体に未使用の乾電池を装填しスイッチを入れたところ、1検体についてはブザー圧電素子の破損があり発報しませんでした。他の2検体では大きな音量でブザーが発報し機能に異常はみられませんでした。また、いずれの検体についても本体に電池の破裂につながるような異常はありませんでした(写真3)。

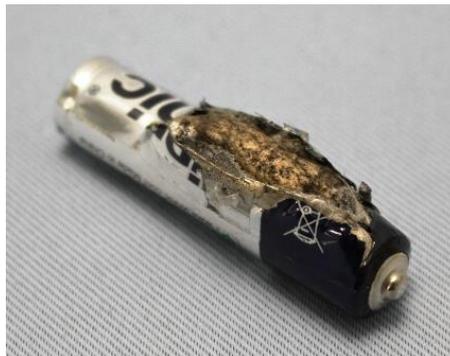
写真4. 電池消耗テストで破裂した乾電池

依頼者より提供された、未使用の防犯ブザー（「12-2020」の表示のある乾電池が2本装填されたもの）10検体について、ブザーを継続して発報させ、電池を消耗させるテストを実施しました。その結果、1～2日後に2検体で乾電池が破裂した（写真4）ほか、破裂に至らなかったものの、+端子が膨れた乾電池もみられました（写真5）。なお、すべての乾電池について液漏れは発生しませんでした。
