学校に設置している遊具の安全確保について（通知）

学校に設置している遊具の安全確保について

都市公園の安全管理の強化について

【事故の概要】

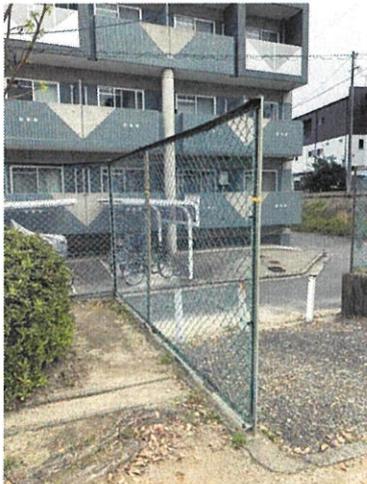
事故現場

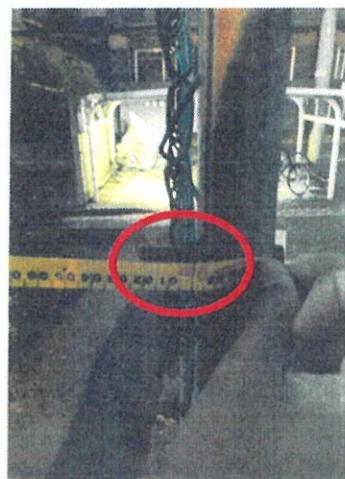
- 発生日 令和2年4月8日（水）
- 発生場所 人口約100万人以上の都市
- 発生公園 街区公園
- 状況
 - ・小学生数人で鬼ごっこをしていたところ、木の根にひっかかりつまづいて、フェンスのボルト部分に接触し、腹部に5針縫合の裂傷をした。
 - ・木の根が地表面に露出していたこと、ボルトが飛び出していたことが要因とされる。
 - ・事故発生後、公園管理者によりボルト突出部にゴムキャップで応急処置し、ボルト・ナットを交換した。市内で同様のフェンスがないか調査中である。

ボルト突出状況

別添1の事故について、「公園施設の安全点検に係る指針（案）」では、「Ⅱ-2 公園施設における安全性の向上における基本的な考え方」（P10）において、「公園管理者は、公の営造物として公園施設が通常有すべき安全性を確保及び向上させるよう、公園施設の使用法、公園施設の配置、公園施設の設置場所の環境及び利用状況等を把握し、事故につながる危険性を予見する観点を持って安全点検を行うとともに、変状及び異常が発見された場合は適切に措置する。」としており、公園管理者は事故につながる恐れのある不適切な突起など、子どもが予測しにくい危険についても点検で確認し、除去することが必要です。

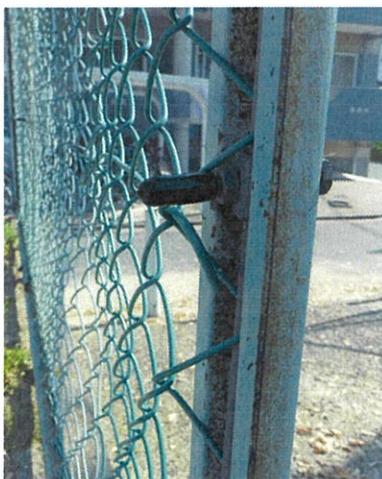
ボルト応急処置状況

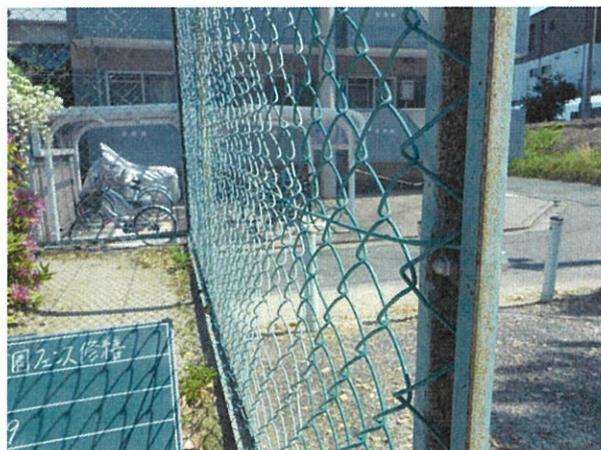
ボルト処置後
