学校に設置している遊具の安全確保について(通知)

### 学校に設置している遊具の安全確保について

### 都市公園における安全確保について

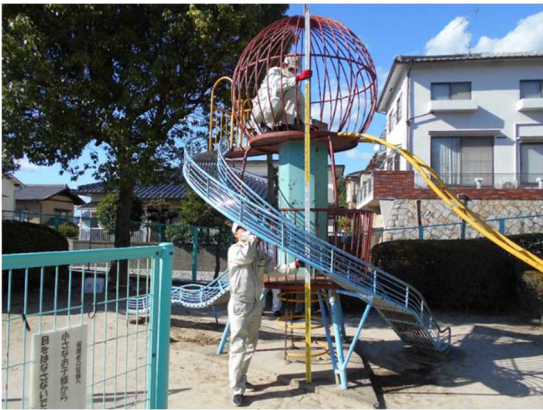
- 発生日 令和2年9月12日（土）
- 発生場所 人口約10万人未満の都市
- 発生公園 街区公園
- 状況
  - ・本事故は、4歳男児が保護者と鬼ごっこ中に、遊具の登り口から誤って頭から転落し、設置面のコンクリート部分で強打し負傷したもの。  
（頭蓋骨骨折、右前腕・鎖骨骨折、全治不明）
  - ・点検業者の点検では、コンクリートの露出が報告されていたが、公園管理者は物的ハザードと認識せず、対応を行っていなかった。
  - ・事故発生後、当該遊具は使用禁止とした。

事故現場全景

上記を踏まえ、貴職におかれましては、「都市公園における遊具の安全確保に関する指針（改訂第2版）」の内容を踏まえ、事故につながる危険性を予見し、安全対策に万全を期し、類似事故の防止に努めていただくようお願いいたします。

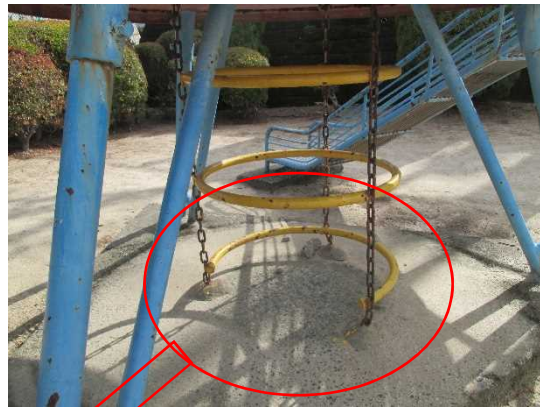
コンクリートの露出状況

「都市公園における遊具の安全確保に関する指針（改訂第2版）」の「4-1（3）遊具の配置及び設置面への配慮」（P24）において、「遊具は、硬い設置面には配置せず、必要に応じて設置面への落下に対する緩和措置についても検討する。」としています。

また、「4-3（2）発見された物的ハザードの適切な処理」（P56）において、「発見された物的ハザードについては、その程度に応じて遊具の使用中止、修繕などの応急措置を講ずるとともに、補修、改良、移設、更新、撤去などの本格的な措置の方針を迅速に定めて実施する。」としています。

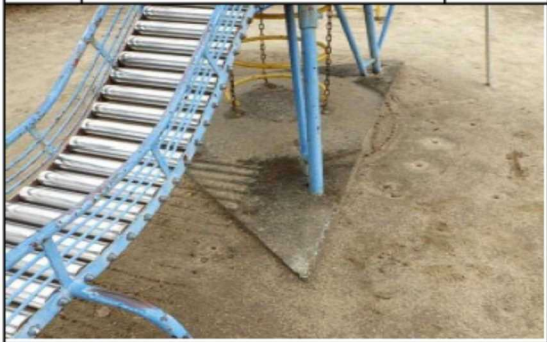
写真No.	規準一般規定 ⑩基礎の設計 基礎の露出がないこと	判定
16		<b>否 2</b>

点検状況
